# Hacia una Minería Sostenible en el entorno del Parque Natural del Alto Tajo. La escombrera experimental de la mina 'El Machorro' (Poveda de la Sierra, Guadalajara)

## Towards a Sustainable Mining Activity at the Edge of the Upper Tagus Natural Park. The Experimental Spoil Heap of the El Machorro mine (Guadalajara, Spain)

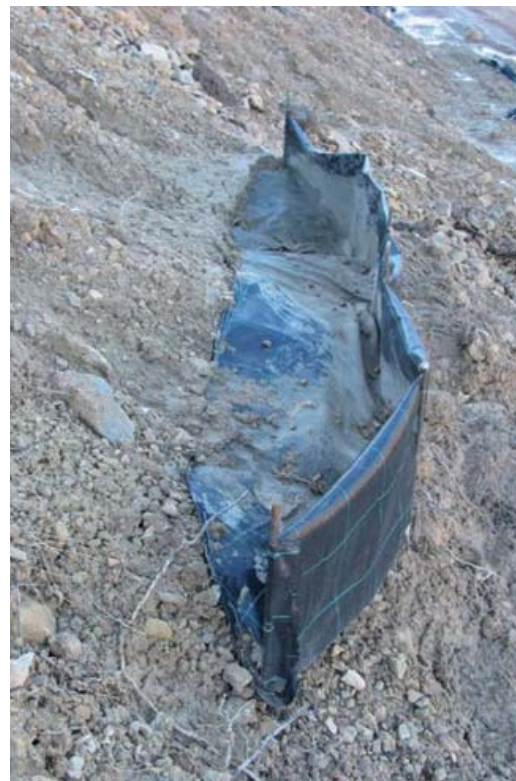
**Foto 1: Trampa de sedimento, sediment fence, instalada en una parcela de talud recto con tierra vegetal.**

En cada uno de los acabados de escombrera se han definido tres parcelas abiertas, obteniéndose un total de 18 parcelas de estudio (Tabla 1). Cada una de estas parcelas consta de una trampa de sedimento (*sediment fence*) de 3 metros de anchura, en la que se miden de forma directa los materiales erosionados desde las laderas suprayacentes a las barreras. Estas barreras consisten en un geotextil sintético poroso, sujeto a barras verticales de ferralla, que están clavadas en el suelo (Foto 1). El sedimento arrastrado ladera abajo por la

erosión queda retenido en la barrera de geotextil, mientras que las características de este material permiten que el agua se escape poco a poco. Este tipo de trampas son baratas, y de fácil construcción y mantenimiento (Dissmeyer 1982; Robichaud y Brown, 2002).

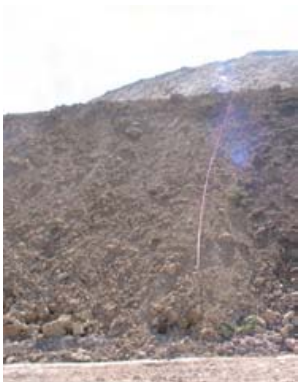
| ACABADOS DE ESCOMBRERA | ASPECTO INICIAL (OCTUBRE 2008) | EVOLUCIÓN GEOMORFOLÓGICA |
|--|---|---|
| <p>Talud recto + coluvión (TR-C1 y TR-C2) 3</p> | | |

**Tabla 2: Principales variaciones morfológicas acaecidas en la escombrera experimental: ocurrencia de *mudflows* en taludes rectos con recubrimiento de coluvión, y erosión en surcos o regueros (*rills*) en el talud recto arenoso. El talud recto con recubrimiento vegetal y los taludes cóncavos (con independencia del sustrato) no han sufrido variación morfológica alguna.**

Los taludes rectos han tenido una distinta respuesta erosiva en función de su recubrimiento. A modo de síntesis, la tierra vegetal no ha sufrido procesos erosivos, los estériles arenosos han desarrollado una red de regueros o surcos (*rills*) bien definida y los sustratos coluvionares han sufrido algunos procesos de flujo de barro (*mudflow*) y una erosión hídrica incipiente. Las tablas 2 y 3 reflejan las modificaciones observadas.

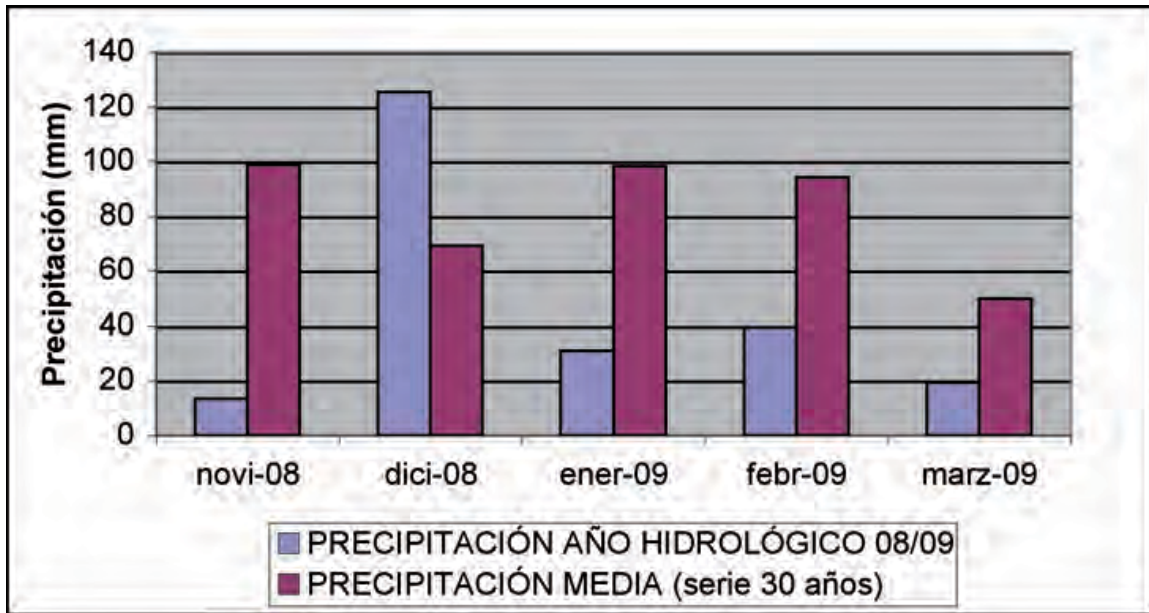
**Figura 3: Comparación entre la precipitación mensual ocurrida para el periodo noviembre de 2008 a marzo de 2009 (registrada mediante un pluviógrafo situado en la propia escombrera experimental) y los datos de precipitación media mensual (obtenidos a partir de una serie de 30 años en la estación meteorológica de Peralejos de las Truchas, proporcionados por la Agencia Estatal de Meteorología).**

La producción específica de sedimentos para cada uno de los acabados ha ocurrido para una precipitación total acumulada de 198 mm, referida al periodo 1 de noviembre de 2008 a 31 de marzo de 2009 (para una media anual de 800 mm/año). La Figura 3 compara la precipitación recogida durante el periodo noviembre de 2008 a marzo de 2009 con la precipitación media de cada mes para esta localización. Para realizar el cálculo de las precipitaciones medias se ha usado una

serie de datos de 30 años correspondientes a la estación meteorológica de Peralejos de las Truchas (Guadalajara), municipio cercano a la zona de estudio (datos facilitados por la Agencia Estatal de Meteorología). La Figura 3 muestra un patrón de precipitaciones alejado de las medias mensuales correspondientes, con un mes de diciembre en el que la precipitación ha sido casi el doble que la media, mientras que el resto de los meses se sitúan por debajo de la media.
