RECONSTRUCCIÓN DE CUENCAS HIDROGRÁFICAS EN UNA LADERA AFECTADA POR MINERÍA

ROMPIENDO UN CÍRCULO VICIOSO DE DEGRADACIÓN

La Higuera (Espirido, Segovia)

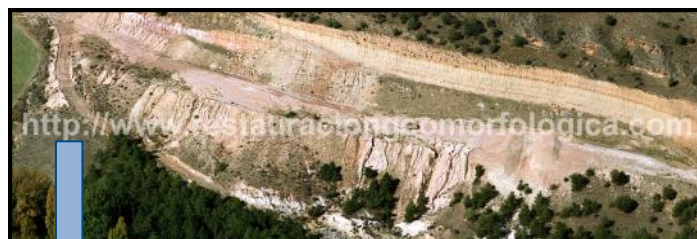
Superior: condiciones iniciales (en el centro derecha puede apreciarse el inicio de construcción de una pequeña cuenca – canal). Octubre de 2008.

La restauración ecológica de este espacio, realizada en el otoño de 2008, estuvo dirigida a romper ese círculo vicioso de degradación por erosión. Para ello, se procedió a reconstruir una serie de pequeñas cuencas hidrográficas —equivalentes a las pre-existentes—, con su respectiva red de canales fluviales.

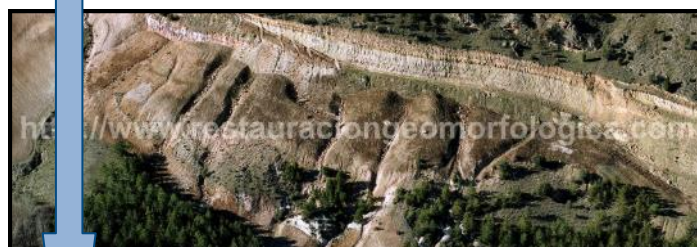
Central: situación tras el proceso de construcción del relieve (pequeñas cuencas hidrográficas y canales) y de reposición del suelo. Diciembre de 2008.

Sobre todo el relieve reconstruido se repuso una cubierta edáfica que, procedente de un cúmulo de paleosuelos existente en el espacio degradado, presentaba niveles adecuados de nutrientes. No se realizó sembrado alguno sobre el espacio restaurado. Pero sí plantaciones, dirigidas tanto a descompactar el suelo en profundidad como a servir de 'atractores' de la avifauna. La mayoría del espacio quedó protegido del pastoreo de ganado extensivo, mediante un vallado. Con todas esas medidas, la recuperación de la cubierta vegetal se ha producido de manera espontánea.

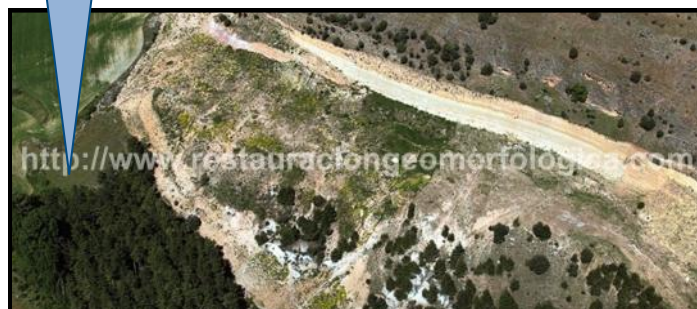
Inferior: situación de la superficie restaurada en mayo de 2010. La línea que muestra una diferencia en la densidad de la cubierta vegetal se debe a la presencia de una valla, que evita el pastoreo hacia la izquierda de la imagen.

La cuantificación del material acumulado en una pequeña balsa de control de la sedimentación, construida en un colector que recoge toda la escorrentía y sedimentos de la superficie restaurada, ha permitido cuantificar emisiones inferiores a 2 Mg ha⁻¹año⁻¹. Este valor es muy inferior al de la mayoría del entorno de la cantera, y confirma el restablecimiento de un nuevo balance hidrológico en la superficie restaurada.
