# LA RESTAURACIÓN DE PROCESOS ECOLÓGICOS A PARTIR DE UN DISEÑO GEOMORFOLÓGICO

**CUANDO LA INESTABILIDAD GEOMORFOLÓGICA ESTÁ PERMITIDA**

La Revilla (Orejana, Segovia)

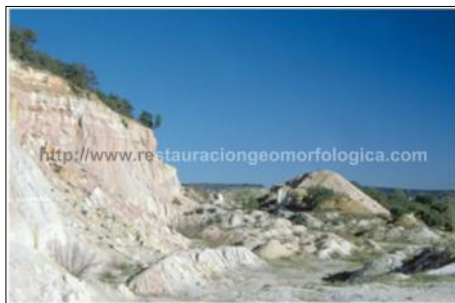
Arriba, morfología del espacio degradado: antiguo frente de explotación, plataforma y escombreras exteriores.

En 1995, una cantera abandonada de arenas aparecía como un espacio degradado dentro de un paisaje rural de gran calidad ecológica y visual. Situada en una ladera, la explotación había dejado: (a) un frente de explotación —casi vertical—; (b) una plataforma; y (c) unas escombreras exteriores, acumuladas sobre la ladera original situada por debajo de la cantera. Todas esas formas del terreno estaban sometidas a intensos procesos de erosión hídrica.

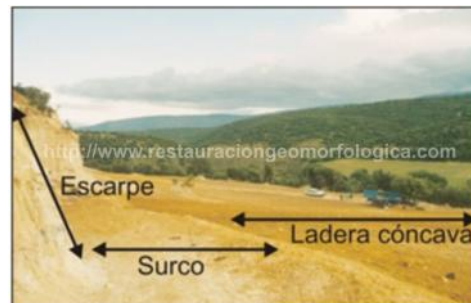
Arriba-derecha, modelo de restauración geomorfológica: escarpe (antiguo frente de explotación), surco y ladera cóncava (estos dos últimos recubiertos por una coluvión carbonática).

Con los estériles de las escombreras exteriores se reconstruyó una ladera cóncava sobre la plataforma, que se recubrió extendiendo una formación superficial coluvionar a modo de protosuelo, sobre la cual se realizó una siembra. Al pie del antiguo frente de explotación se construyó un surco de retención de sedimentos, capaz de albergar los derrubios procedentes de la evolución geomorfológica natural del frente de explotación.

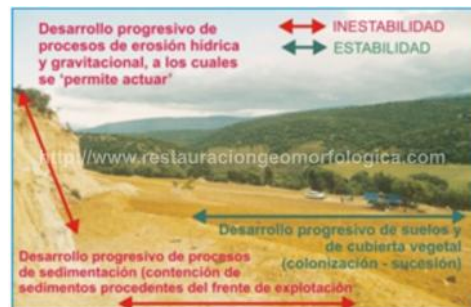
Derecha, representación de las zonas de actuación de distintos procesos, dirigidos y controlados por el diseño geomorfológico.

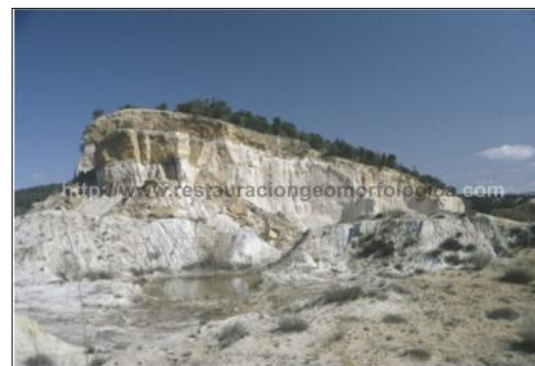
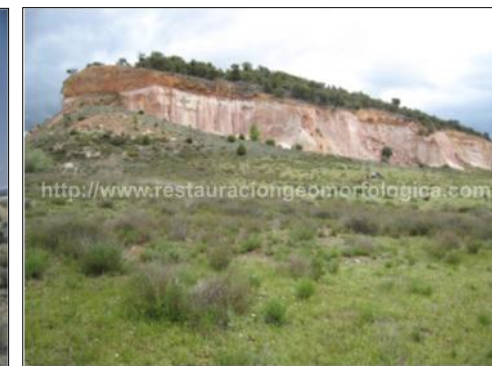
Izquierda, situación de partida, enero de 1995. Derecha, situación tras 10 años de evolución espontánea del espacio restaurado.

El proyecto planteaba la evolución geomorfológica y ecológica espontánea del sistema, hacia su integración en el entorno, lo cual se ha conseguido de forma exitosa: la antigua explotación ha sido sustituida por una ladera de perfil similar al de los relieves circundantes, y la superficie sembrada ha dado paso a comunidades vegetales de composición y dinámica equivalentes a las de los ecosistemas colindantes. Incluso, un antiguo propietario ha recuperado un uso ancestral de esta comarca: el cultivo de la vid.
