# RECONSTRUCCIÓN GEOMORFOLÓGICA Y RESTAURACIÓN ECOLÓGICA DE LA CANTERA DE SOMOLINOS

PRIMERA RESTAURACIÓN MINERA DE EUROPA QUE UTILIZA LA METODOLOGÍA GEOFLUV

## Somolinos (Guadalajara)

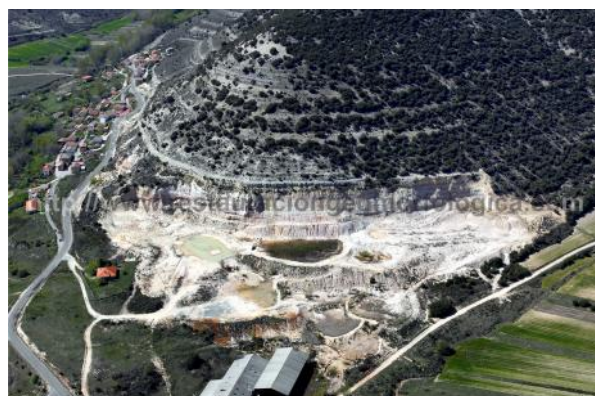
Arriba-izquierda. Fotografía aérea de la cantera antes de su restauración geomorfológica (abril de 2011). La imagen muestra evidentes signos de erosión, y ausencia de suelo y vegetación.

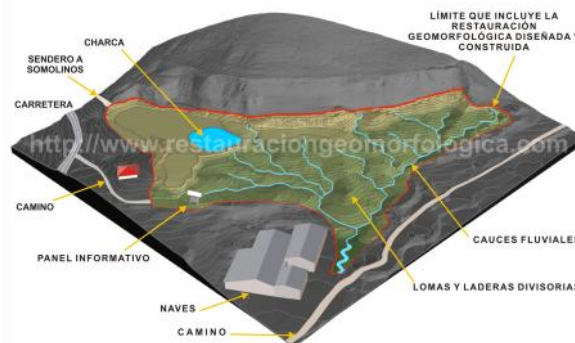
Arriba-derecha. Bloque diagrama en tres dimensiones que muestra el diseño de restauración geomorfológica de la cantera.

**El diseño de esta reconstrucción se llevó a cabo siguiendo el método *GeoFluv™* y utilizando el software *Natural Regrade*. La ejecución de la primera fase se realizó en el junio de 2011, siendo el primer ejemplo a nivel europeo de una explotación minera restaurada mediante esta metodología. La ejecución de la segunda fase se llevó a cabo en noviembre de 2013.**

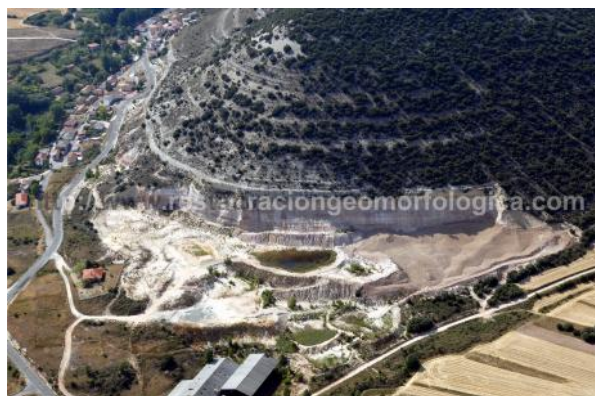
Abajo-izquierda. Fotografía aérea de la cantera después la ejecución de la primera fase de restauración geomorfológica, en junio de 2011.

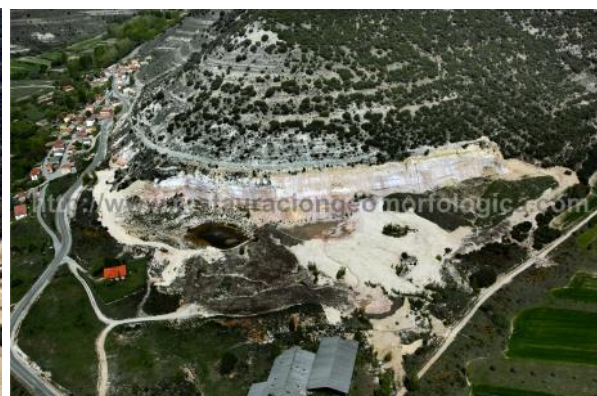
Abajo-derecha. Fotografía aérea de la cantera después de su restauración geomorfológica completa. La imagen, de mayo de 2014, muestra ya una cubierta vegetal en la zona remodelada en junio de 2011. La parte oscura, sobre las naves, se debe al extendido de estiércol en esa zona.
