# DISEÑO GEOMORFOLÓGICO PARA EL REMODELADO DE UNA ESCOMBRERA Y LA ESTABILIZACIÓN DE UNA CÁRCAVA

RECUPERANDO LA CONECTIVIDAD HIDROLÓGICA PERDIDA

Arlanza (Bembibre, León)

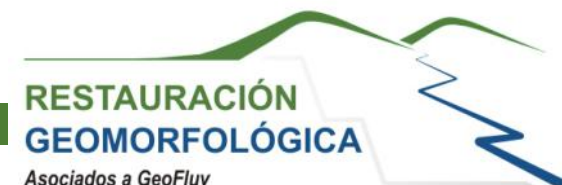
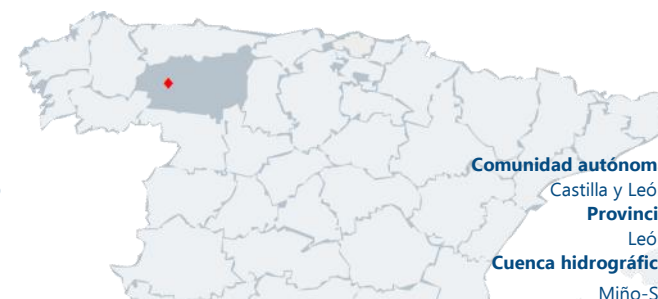
La zona objeto de actuación es una escombrera que obstruye una vaguada, en la que posteriormente se ha desarrollado una cárcava. Ésta cárcava arrastra material, de manera concentrada y esporádica, vertiéndolo a la red hidrográfica natural con la que conecta (río de Noceda) y, del mismo modo, a la carretera local que une las dos localidades próximas (CV 127 -7, entre las poblaciones de Arlanza y de Noceda).

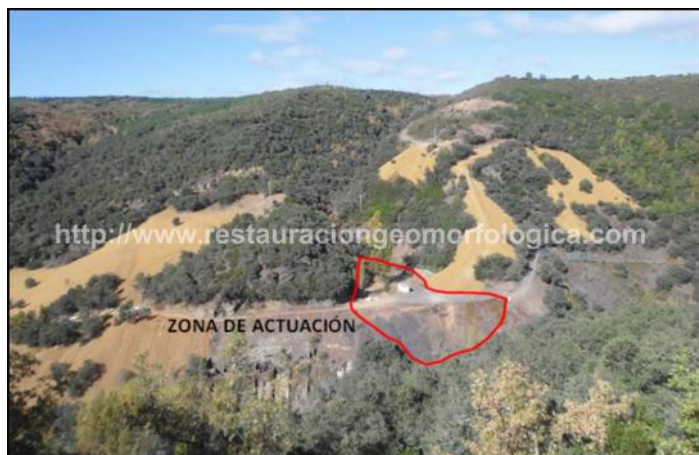
Vista general de la escombrera objeto de remodelado, obstruyendo una pequeña cuenca hidrográfica. Las zonas de tonos ocre corresponden a labores de restauración edafopaisajística realizadas en escombreras del entorno, llevadas a cabo por el grupo de Restauración Ambiental de la Fundación Ciudad de la Energía (CIUDEN), siguiendo la metodología descrita en García y Cantó (2010).

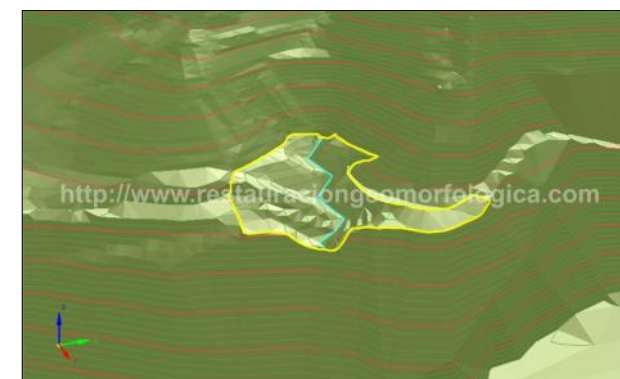
Imagen 3D donde se muestra la reconstrucción propuesta para el relieve y la red de drenaje.

A partir de las características del área de actuación, de los condicionantes derivados de su posición, y del referente geomorfológico utilizado para este caso, se ha aplicado el método *GeoFluv™* a través del software *Natural Regrade*. El resultado es la 'apertura' de una vaguada en la escombrera, recuperando la conectividad hidrológica de este sector, y restituyendo los procesos hidrológicos, tanto fluviales como de las laderas. De este modo, se consigue una estabilidad geomorfológica e hidrológica que permite reducir al máximo la erosión fluvial e hídrica y, por tanto, facilita la recuperación progresiva del sistema degradado.
